Begutachtung Pappeln und Hainbuche Heilandskirche Stadtteilzentrum Westkreuz Weißenfelsler Straße Leipzig Plagwitz

GFSL gruen fuer stadt + leben
Landschaftsarchitektur eG

Rüdiger Clausen, FII zertifizierter Baumkontrolleur

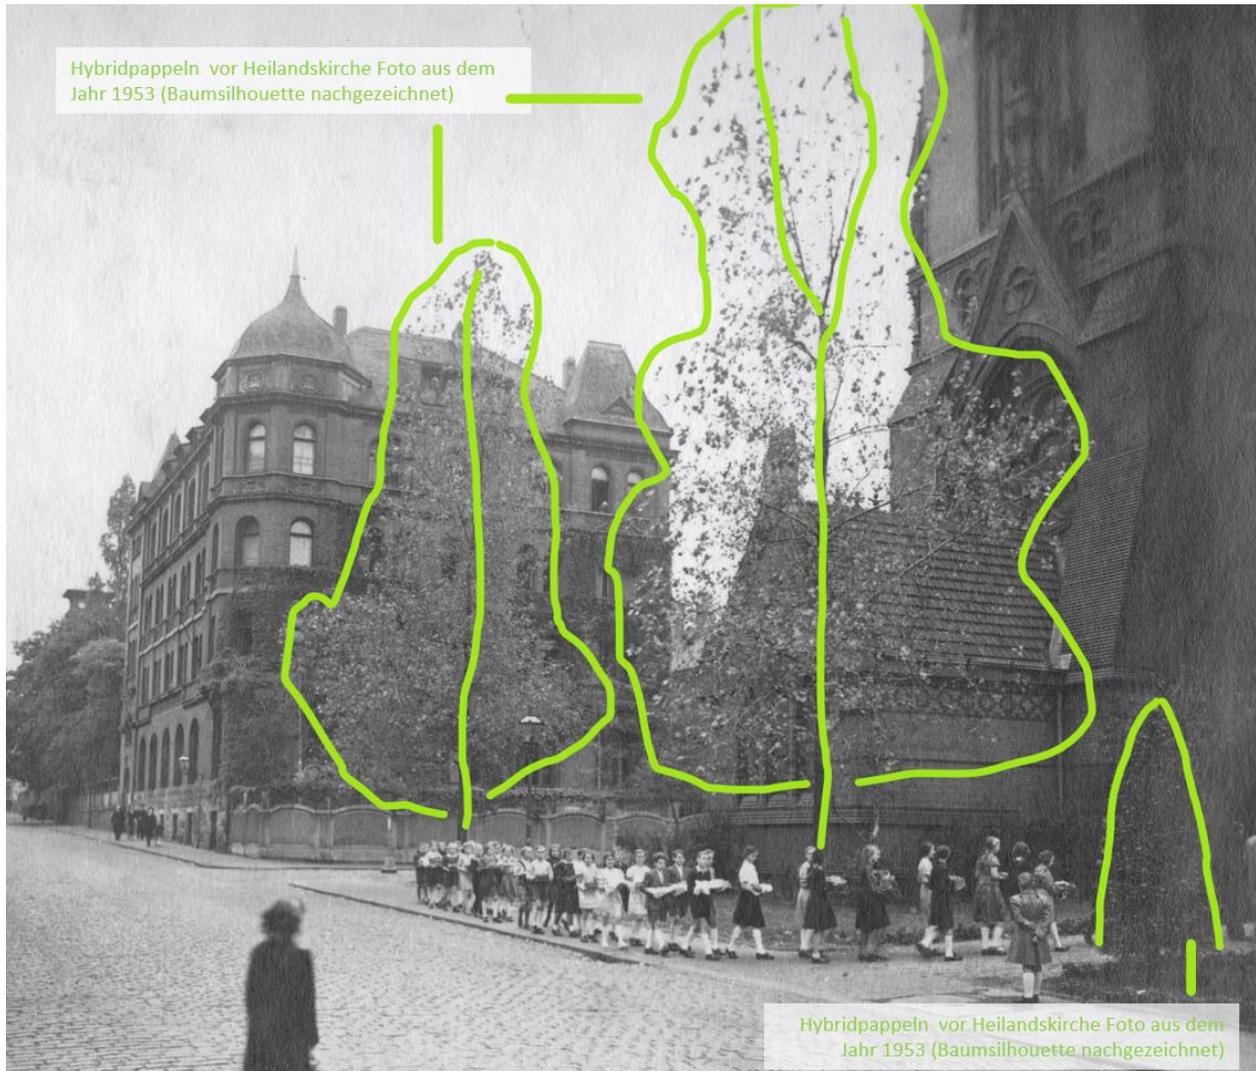
Bei der zu begutachtenden Pappeln weisen bei Stammumfänge von etwa 2,5m in 1,3 m Höhe auf. Die Baumhöhe wird auf ca. 25 m geschätzt. Das Baumalter wird auf ca. 85 Jahre geschätzt. Sie Bild aus dem Jahr 1953 das ca. 15-jährige Pappeln zeigt.

Außerdem ist dort auch die damals noch kegelförmig geschnittene Hainbuche erkennbar. Nach Unterbrechung der Schnittmaßnahmen haben sich aus den ursprünglich im gesamten Bereich der Außenanlagen der Heilandskirche stehenden kegelförmig geschnittenen

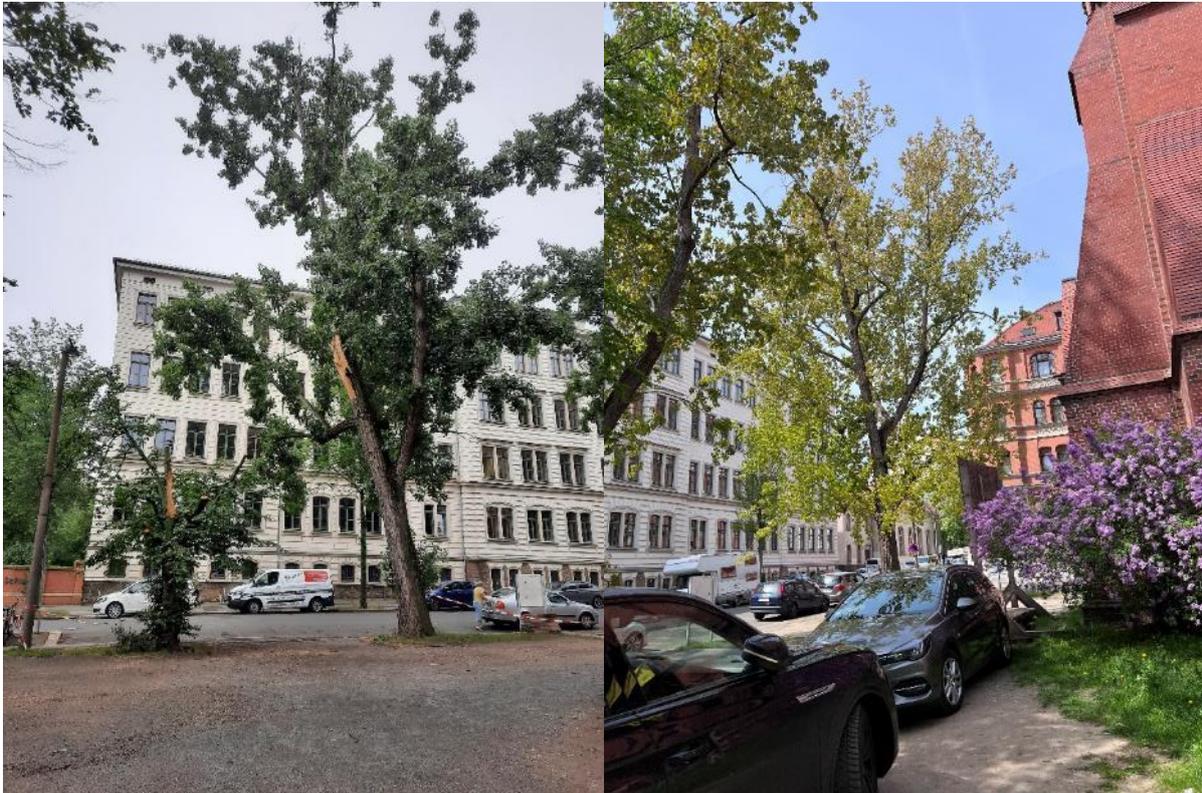
Baum links: *Carpinus betulus* |

Baum: *Populus x canadensis*

Baum rechts: *Populus x canadensis*

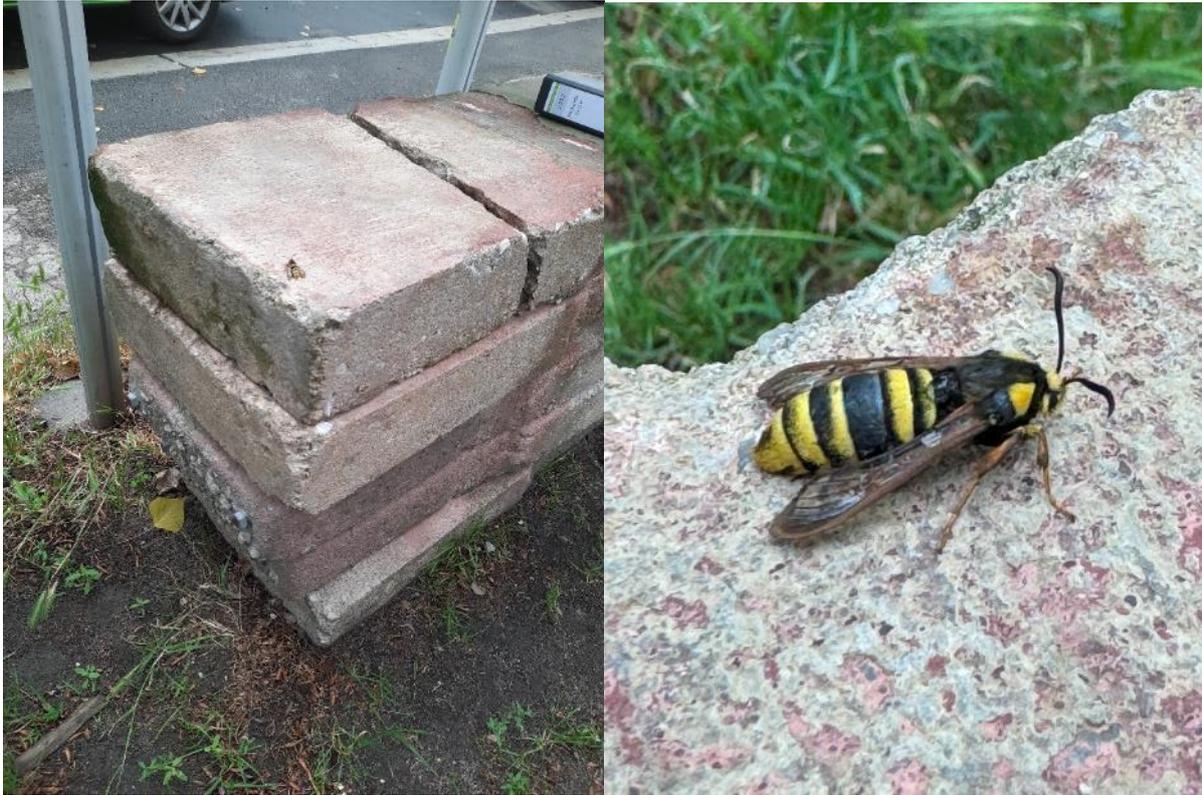
Unterhalb der Pappeln vor der Heilandskirche wurde am 27.05.2024 ein Exemplar des Hornissen-Glasflüglers (*Sesia apiformis*) vorgefunden. Die Raupen dieser Art fressen sich vor allem in die Rinde von Pappelbäumen, später auch in den tieferen Stammbereich und die Wurzeln, wodurch stark befallene Pflanzen windbruchgefährdet sind (Quelle: BUND Naturschutz in Bayern e.V., Kreisgruppe Altötting).

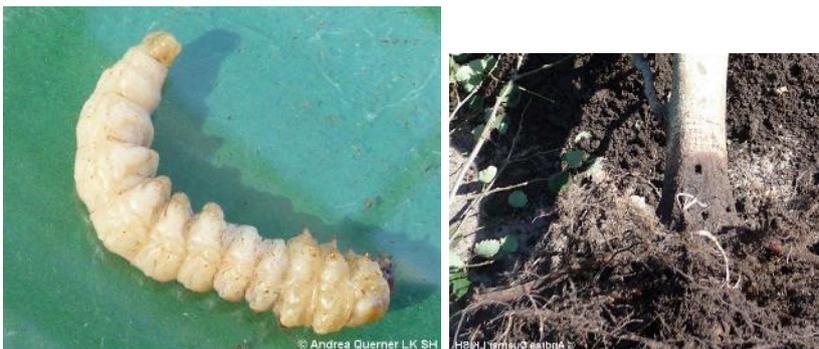
Die großen Ausschupflöcher sind auch nach Jahren noch erkennbar und weisen auf einen alten Befall hin. Der Minierfraß der Raupen bedingt eine Schwächung bis hin zum Absterben insbesondere junger Pappeln (2-5 jährige), zudem sind die Pflanzen deutlich windbruchgefährdet. (Quelle <https://www.arbofux.de/hornissenglasfluegler.html> Abruf 07.11.2024).
