Begutachtung Pappeln und Hainbuche Heilandskirche Stadtteilzentrum Westkreuz Weißenfelsler Straße Leipzig Plagwitz

GFSL gruen fuer stadt + leben
Landschaftsarchitektur eG

Rüdiger Clausen, FII zertifizierter Baumkontrolleur

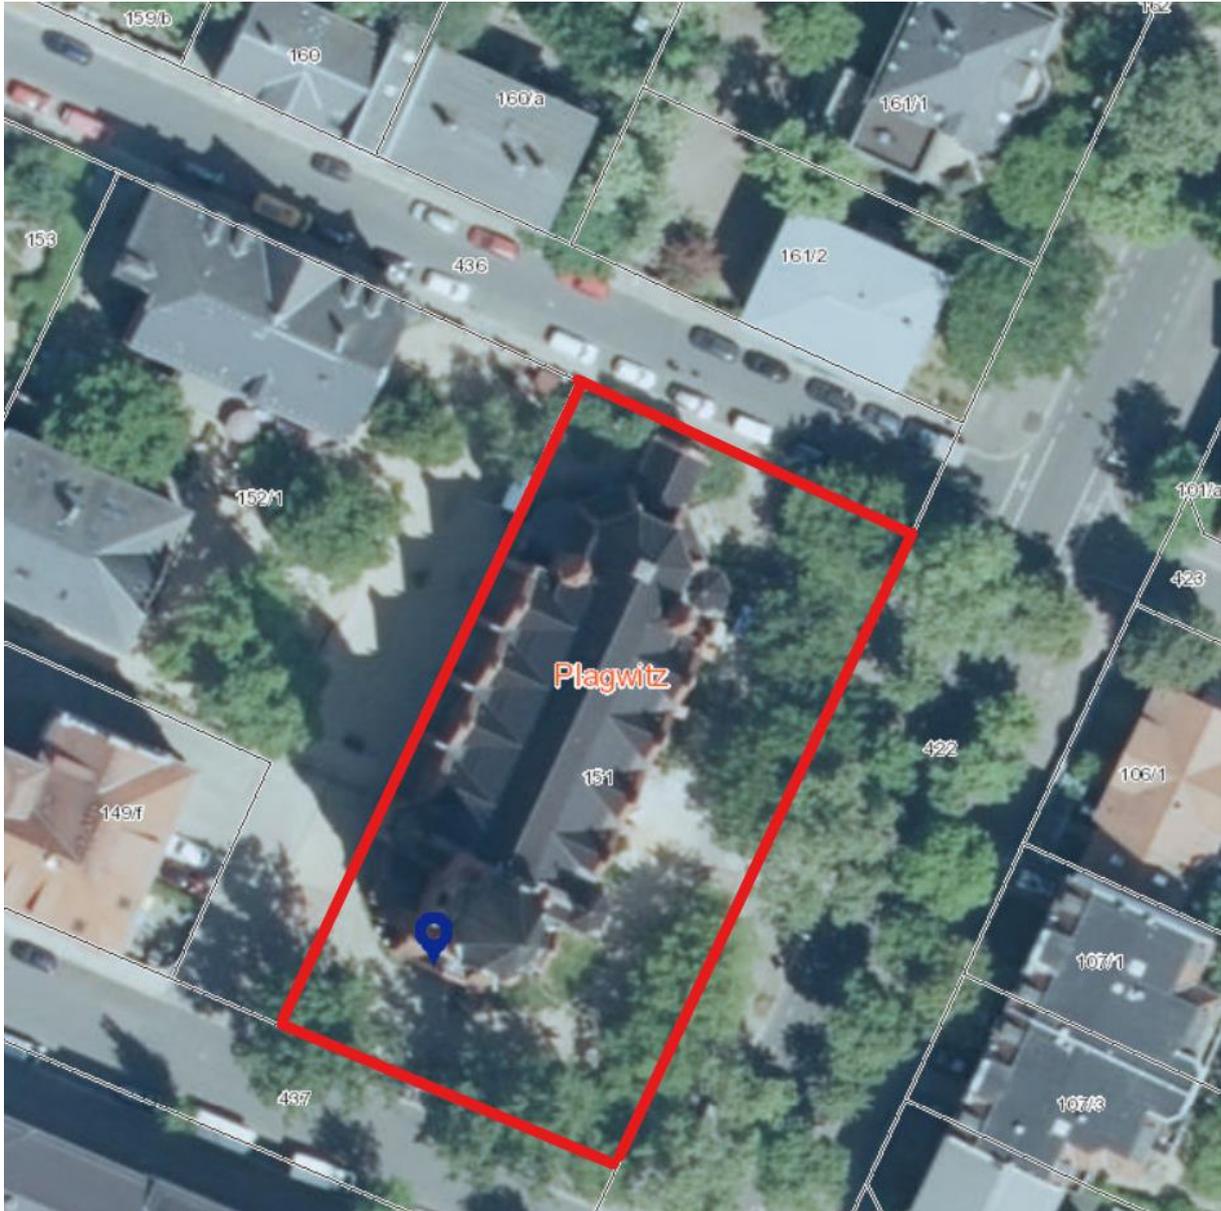
Die zu untersuchende Bäume stehen am Gehweg der Weißenfelser Straße 16 in Leipzig Plagwitz (Gemarkung 427) auf dem Flurstück 151. Im Grundstücksbereich vor dem Hauptturm der Heilandskirche stehen zwei etwa 25 m hohe Hybridpappeln (*Populus x canadensis* Hybriden), und eine Hainbuche (*Carpinus betulus*) von etwa 10m Höhe, die Gegenstand der Begutachtung sind. Die Bäume stehen frei und bilden mit weiteren Bäumen den Rahmen der Freiflächen an der Heilandskirche.
